Ökologische Aufwertung des Buechbergs (Thal SG)

# Tätigkeitsbericht 2018

Ivo Moser  
28.1.2019

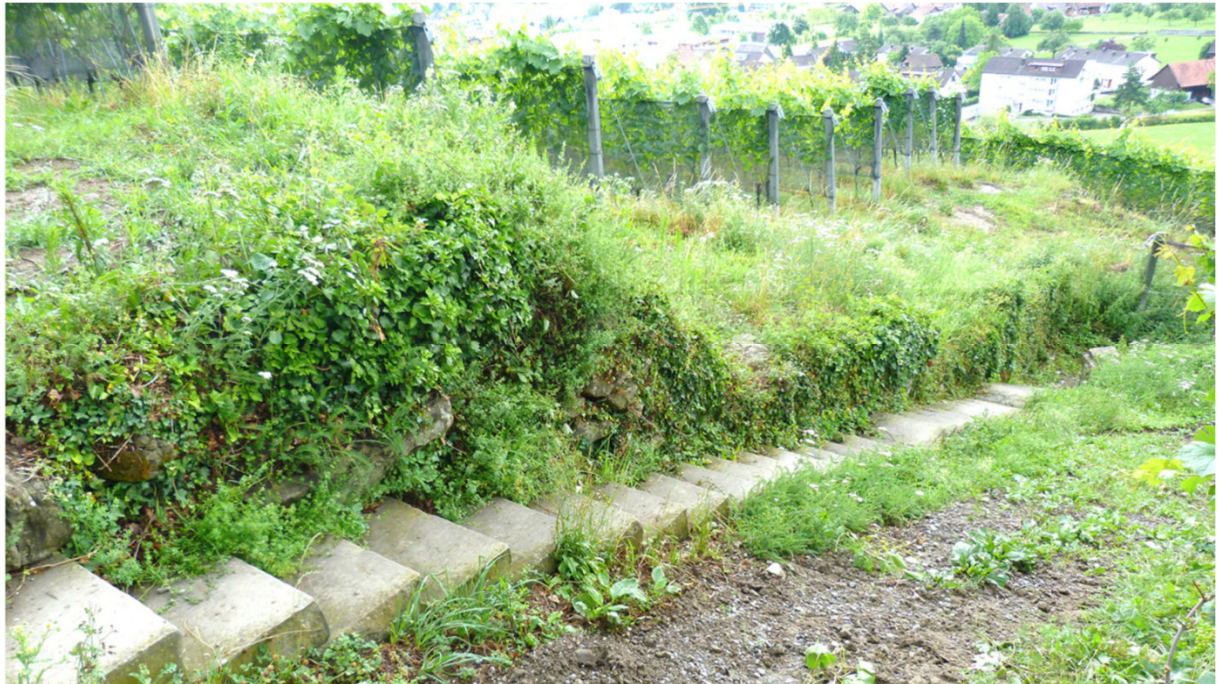
## Trockenmauer 11

Abb. 1: Ausgangszustand. Die Trockenmauer 11 ist kaum hintermauert. Abschnittsweise werden die Steine nur noch durch den Efeubewuchs im Verband gehalten.

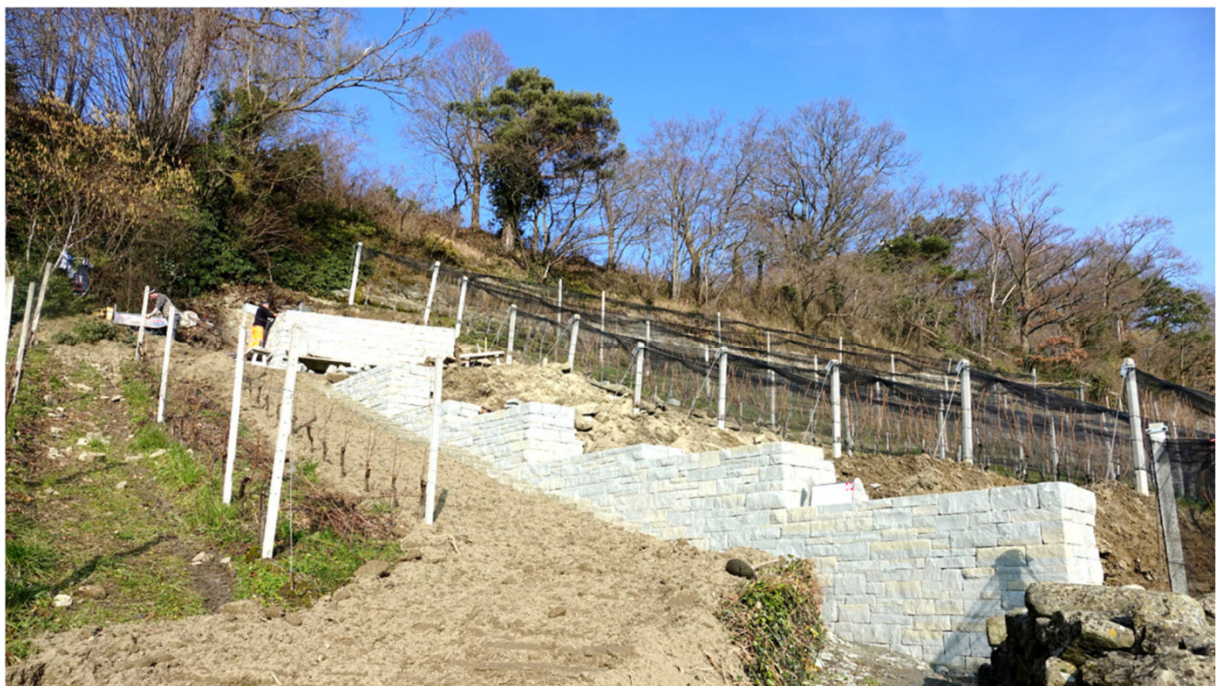
Abb. 2: Trockenmauer 11 nach der Sanierung. Die Sanierungsarbeiten an Trockenmauer 11b (Bildhintergrund) sind noch im Gange.

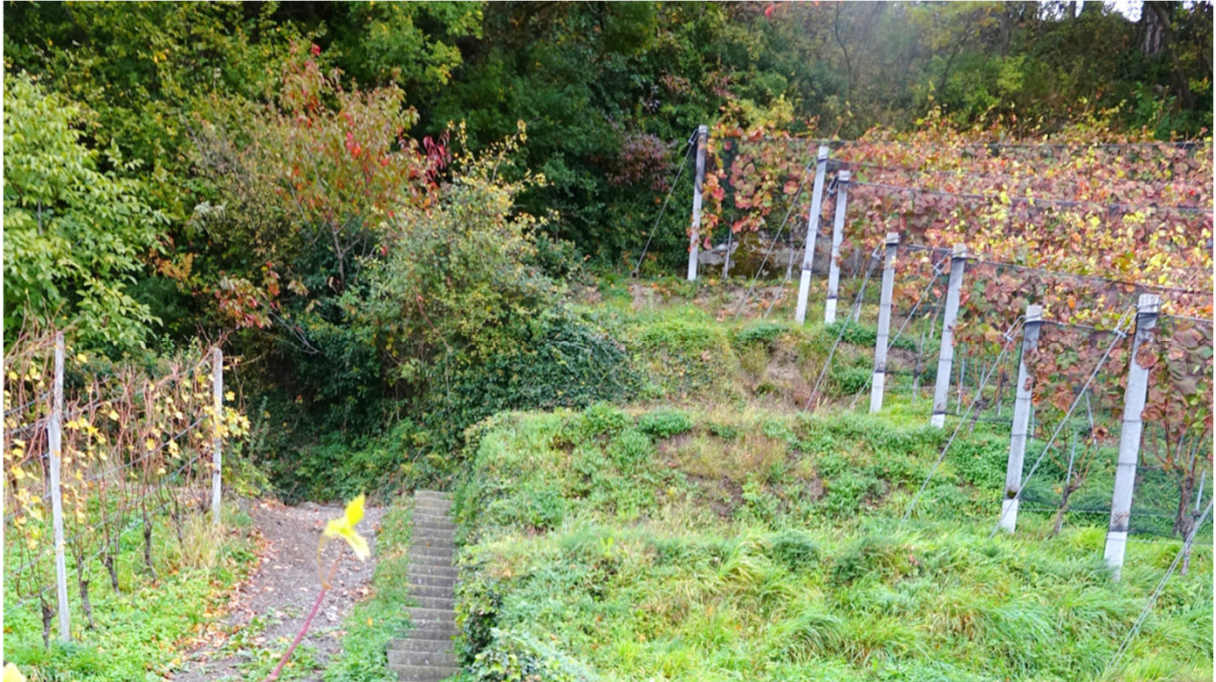
## Trockenmauer 11b

Abb. 3: Ausgangszustand. Die Reste der Trockenmauer 11b befinden sich in der Bildmitte oberhalb der Treppe und sind durch Gehölze verdeckt.

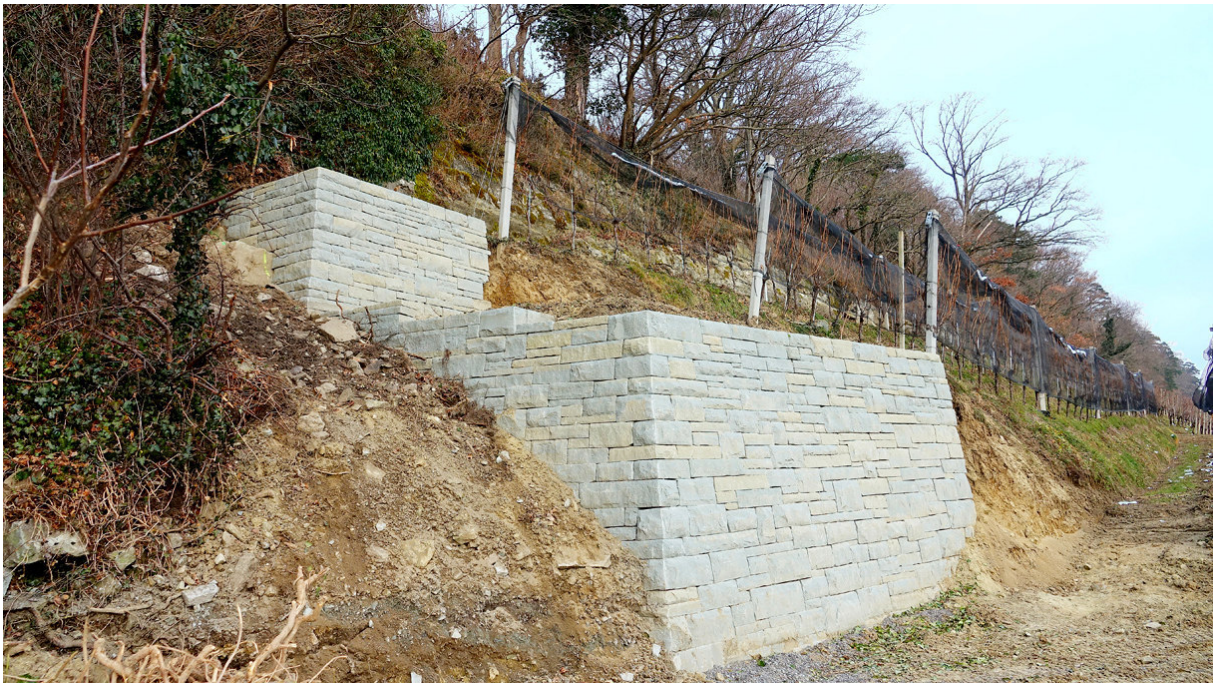
Abb. 4: Trockenmauer 11b nach der Sanierung. Aus Stabilitätsgründen und um eine ausreichende Hintermauerung mit Schroppen zu ermöglichen, wurden Seitenflügel gebaut.

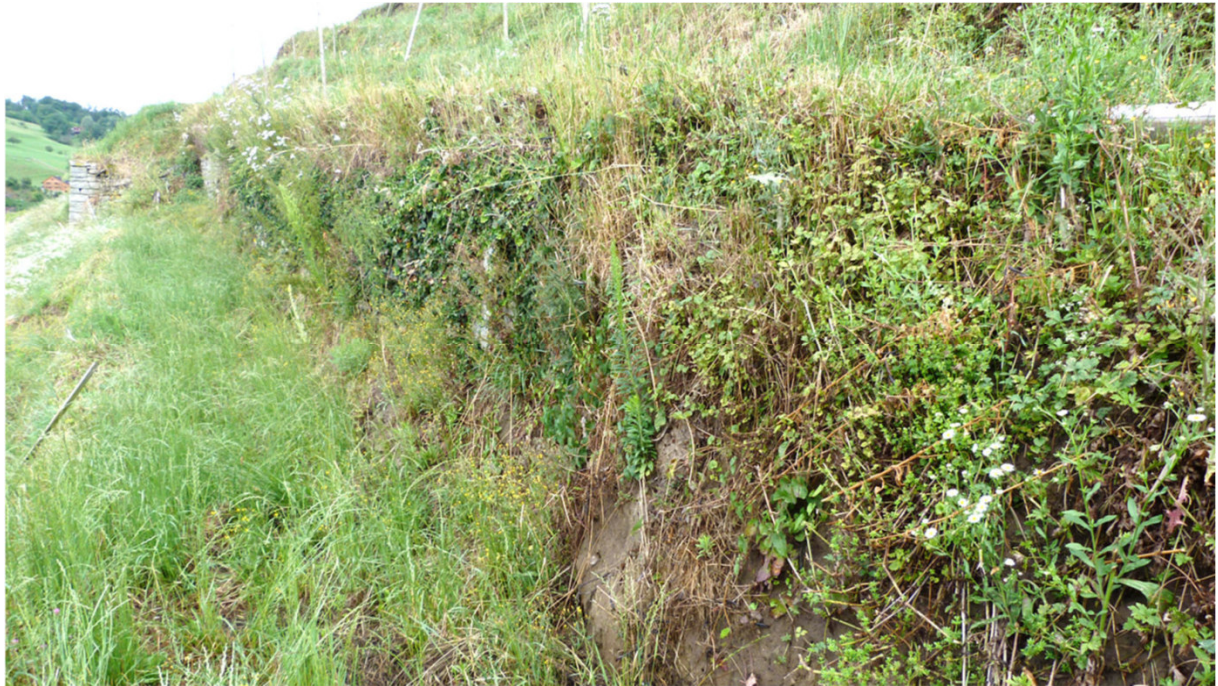
## Trockenmauer 17

Abb. 5: Ausgangszustand. Die Trockenmauer ist stellenweise eingestürzt und wird nach unten versetzt, so dass Sie in die Flucht der bereits sanierten Trockenmauer 15 (Bildhintergrund links) zu liegen kommt.

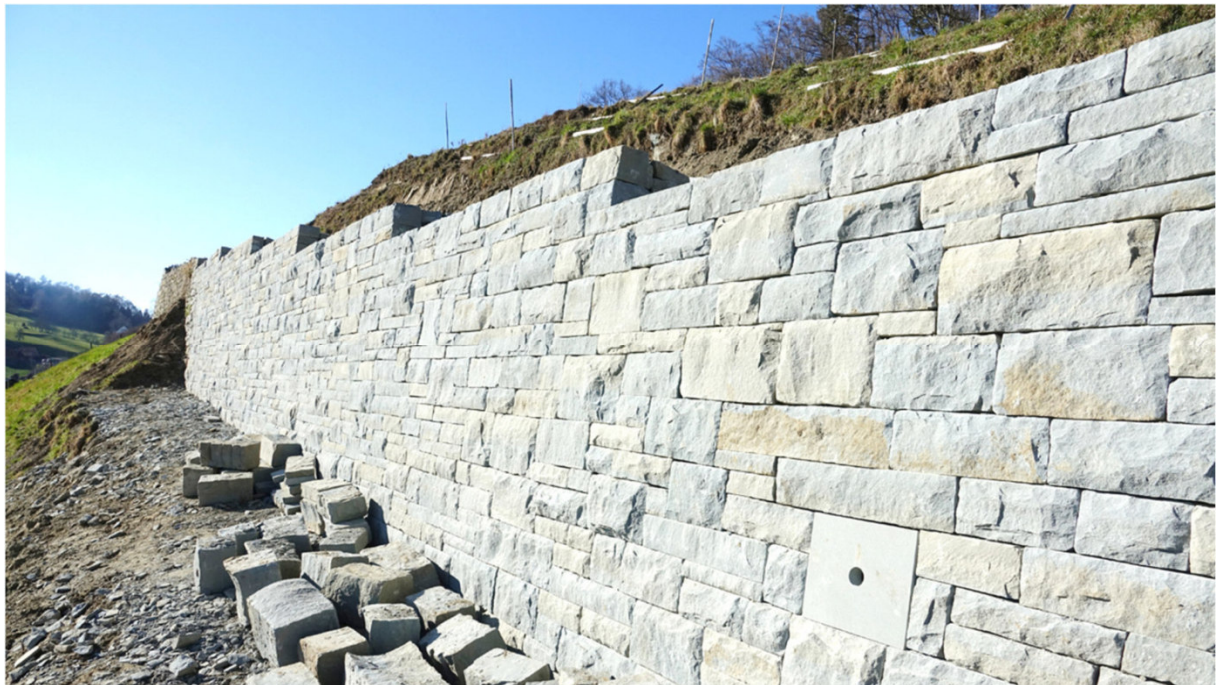
Abb. 6: Trockenmauer 17 nach der Sanierung. Im rechten Bildvordergrund ist das Einflugloch für den Wiedehopf zu erkennen.

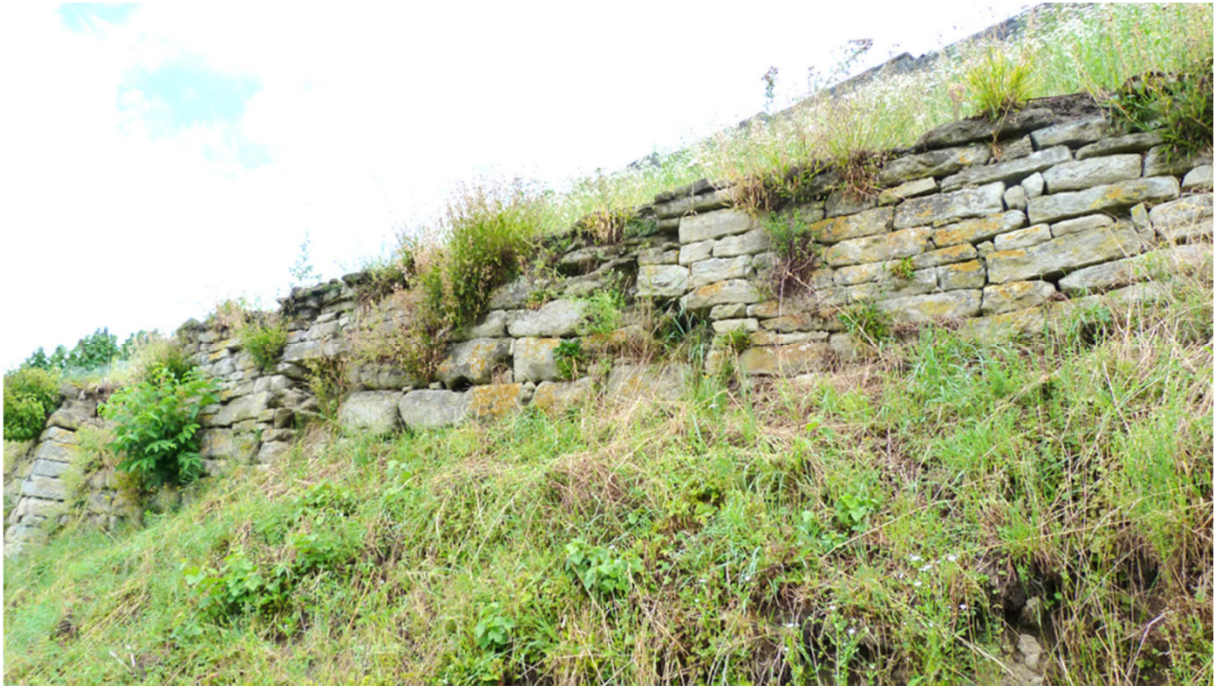
## Trockenmauer 14

Abb. 7: Ausgangszustand. Die Mauer wurde von Lockermaterial überrieselt, das sich am Mauerfuss ansammelte. Um für Hintermauerung und Aushub Platz zu schaffen, wurde die Mauer wenige Meter nach unten versetzt.

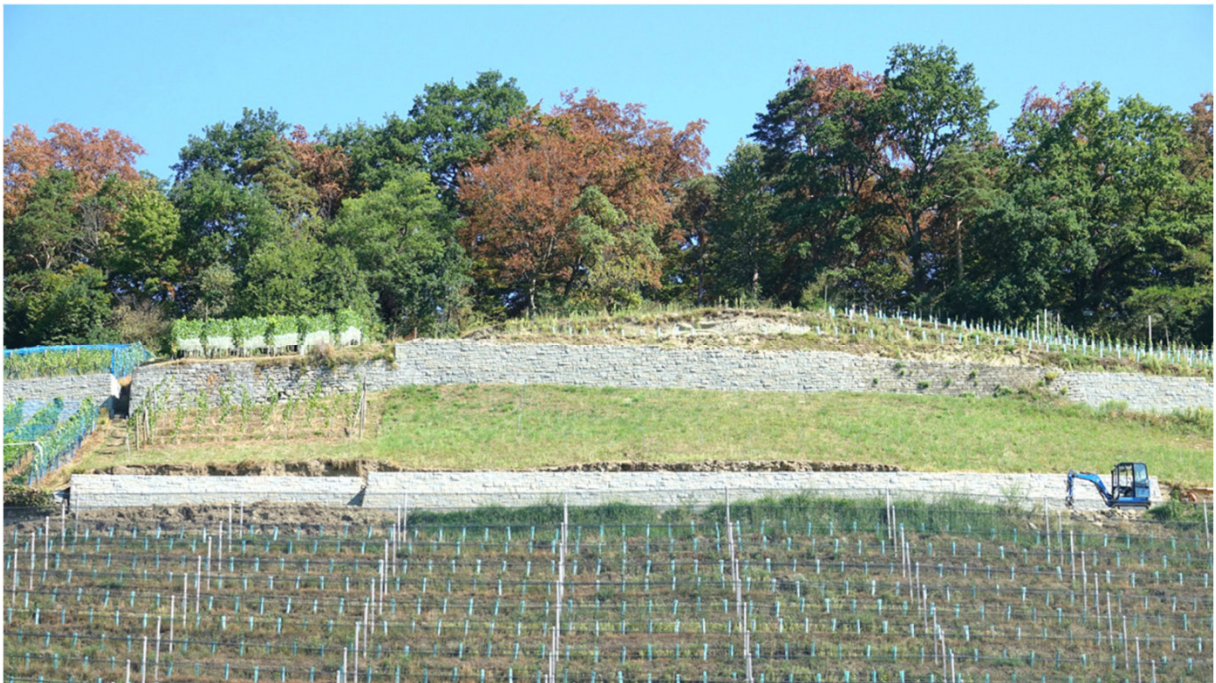
Abb. 8: Trockenmauer 14 nach der Sanierung (im Bildvordergrund, auf der Terasse mit dem Kleinbagger). Etwas nach hinten versetzt schliesst links die Trockenmauer 14b an.

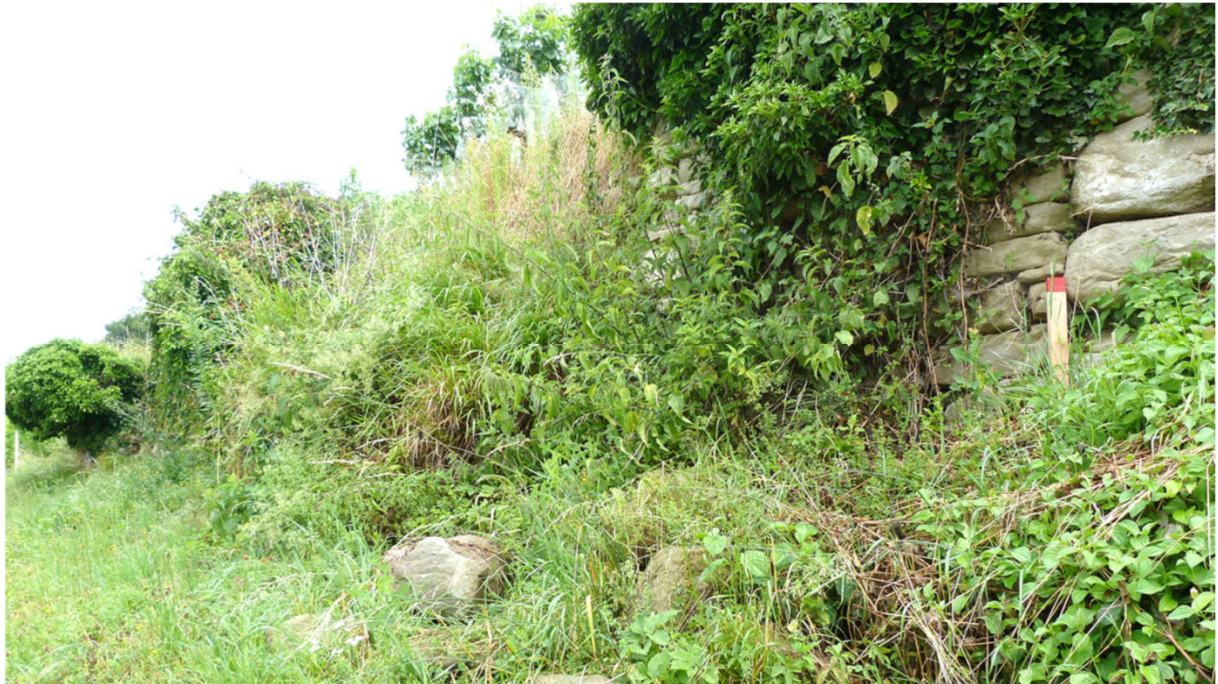
## Trockenmauer 14b

Abb. 9: Ausgangszustand. Die Trockenmauer 14b ist grösstenteils eingestürzt. Der Zeigerpfahl markiert die Parzellengrenze bzw. den Anschluss an die Trockenmauer 14.

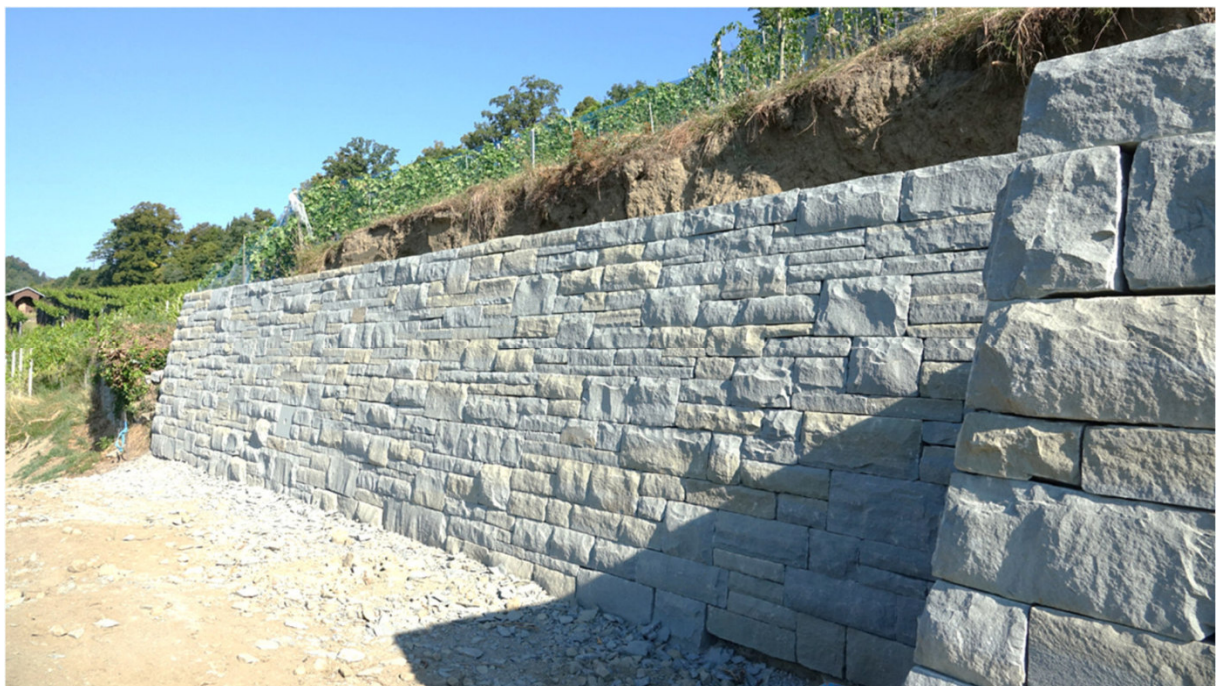
Abb. 10: Trockenmauer 14b nach der Sanierung. Im Bildvordergrund rechts ist die Ecke der Mauer 14 zu erkennen.

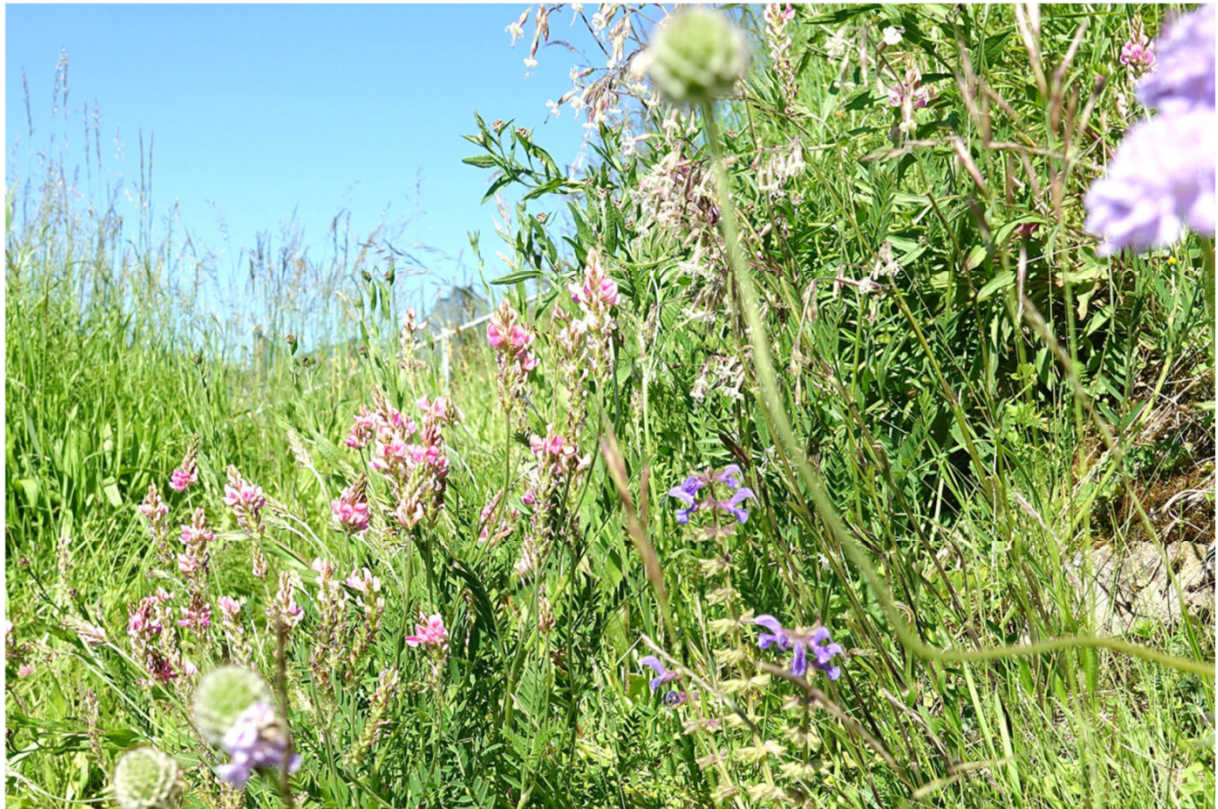
Abb. 11: Artenreiche Stelle in einer Ansaatfläche der letzten Etappe mit Saat-Esparsette, Feld-Witwenblume, Wiesen-Salbei und Nickendem Leimkraut.

Auf den Parzellen 1013, 1017, 1018, 1021 und 1025 wurden am 12.4.2018 25 Aren Terrassenböschung mit einer artenreichen Blumenwiesenmischung angesät. Es wurde eine eigens für die Verhältnisse am Buechberg zusammengestellte Spezialmischung verwendet und mittels Hydrosaatverfahren aufgespritzt. Versuchsweise wurden 150 m<sup>2</sup> der einzusäenden Böschung mit einem grobmaschigen, abbaubaren Jutegewebe abgedeckt, um das Saatgut besser an der steilen Terrassenböschung zu halten und um einer allzu schnellen Austrocknung des Substrats am sonnenexponierten Südhang entgegenzuwirken.

Die extrem trockene Witterung im Sommerhalbjahr 2018 machte eine teilweise Nachsaat (80 m<sup>2</sup>) erforderlich. Vorgängig wurde die Nachsaatfläche ebenfalls mit Jutegewebe überspannt. Im Ansaatjahr fiel trotz regelmässiger Säuberungsschnitte eine überdurchschnittliche Verunkrautung der Ansaatfläche auf. Eine endgültige Beurteilung des Ansaaterfolgs kann aber erst im Frühling 2019 erfolgen.
